Tecnología de Bombas Manuales

Investigación y Evaluación en Asia

IDRC-204s

Editores: Donald Sharp y Michael Graham

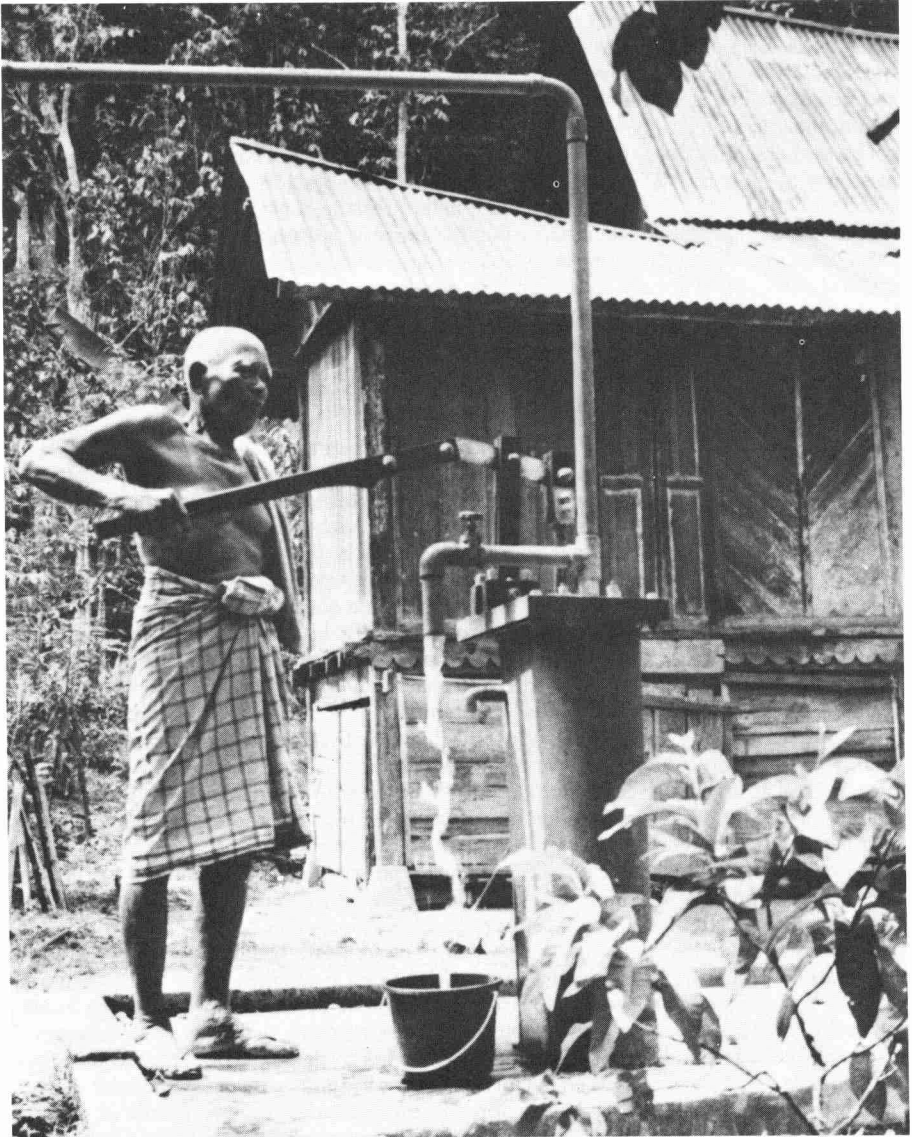
La bomba manual de Waterloo ha traído agua pura a las familias rurales de Malasia.

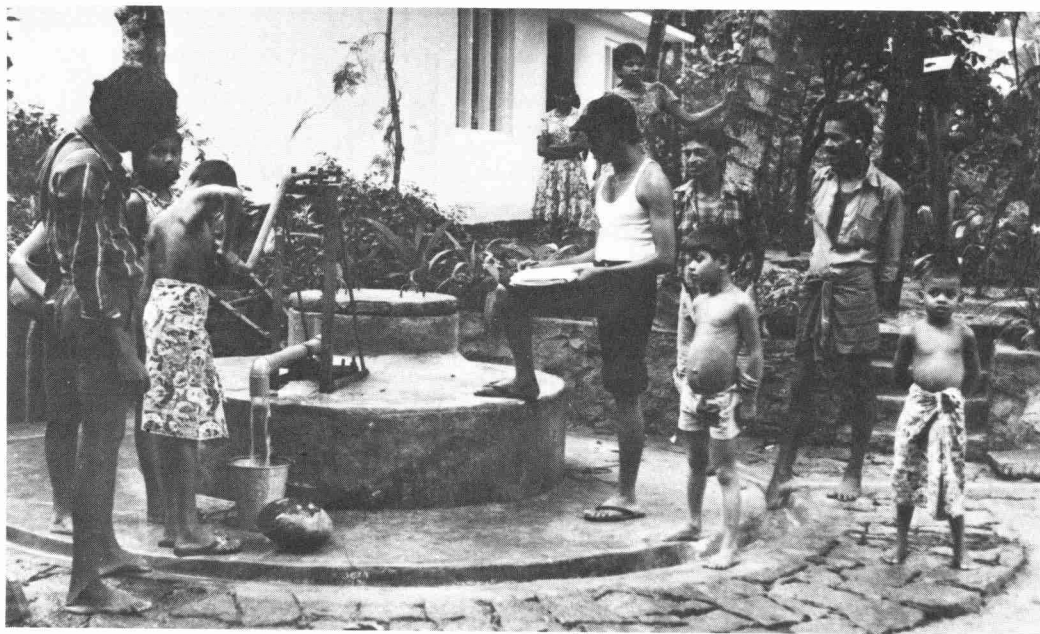
Fig. 1. Vista del pozo donde se ve el canal de desagüe para el agua derramada y la capa de piedra que ayuda al drenaje.

En todos los casos, el pozo se sellaba y se hacía una zanja de desagüe para eliminar el agua derramada y se colocaba una capa de piedra para ayudar al drenaje (véase Fig. 1). El pozo tenía acceso mediante una entrada en la cubierta. Una semana después de terminarse la construcción, se lavaron las paredes y se sacó agua con una bomba con motor de gasolina.

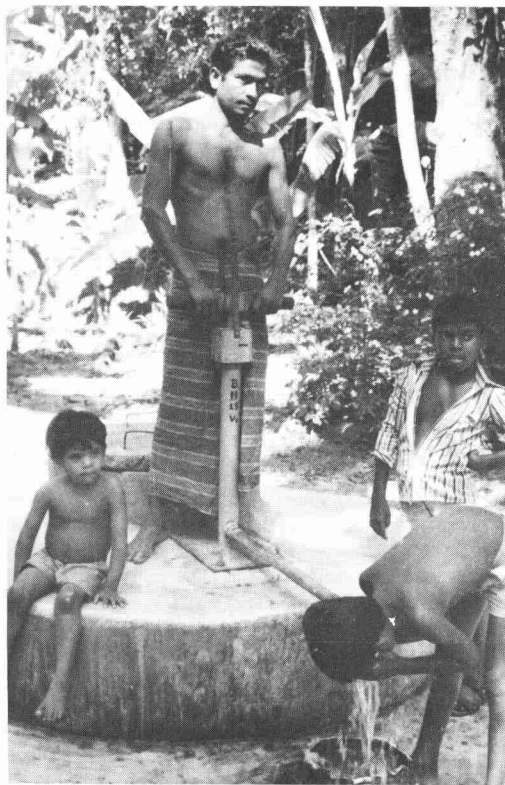
A

Caño El caño, hecho de un tubo de 2,5 cm, se atornilla a la estructura de la bomba. El otro extremo del caño se dobla, utilizando el calor, hasta un ángulo de 90°.

Manija Para la manija se utiliza madera dura, como satín y jak, y se sujeta mediante un perno. La bomba es muy fácil de manejar pero el uso prolongado puede resultar fatigoso. En algunos casos, la manija de madera se rompió cuando la bomba estaba en funcionamiento; sin embargo, es interesante notar que la gente de la

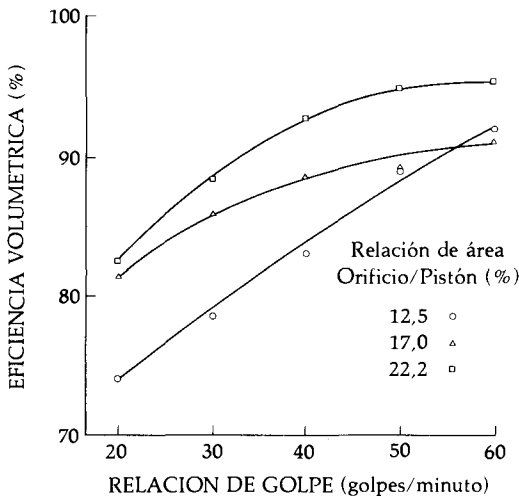
Fig. 3. Influencia de la relación de área orificio/pistón sobre la eficiencia volumétrica de las bombas de Waterloo que tienen una longitud de golpe de 15 cm. (Carga de agua de 4,57 m; diámetro del pistón 7,5 cm intervalo de válvula, 0,6 cm.)

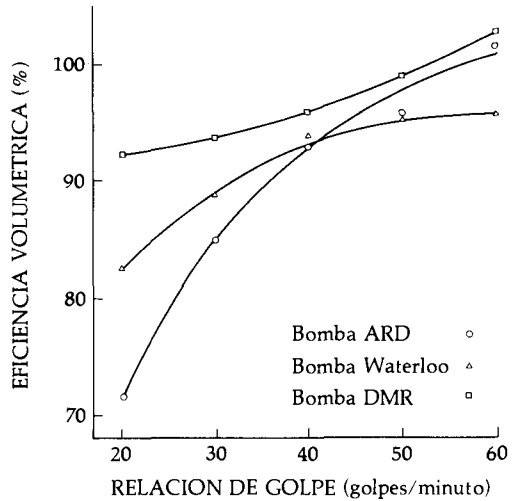
Fig. 4. Comparación de eficacias volumétricas para diferentes bombas que tienen una longitud de golpe de 15 cm.

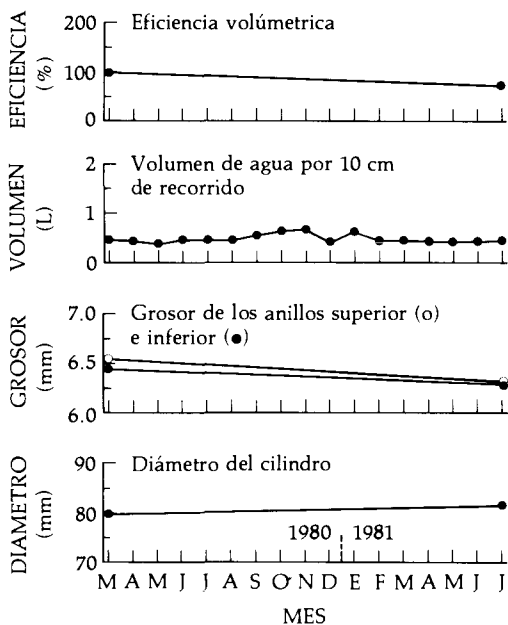
Fig. 9. Desempeño de la bomba manual de cilindro de 3 pulg. (7,5 cm) en las regiones de Saraburi y Lopburi.

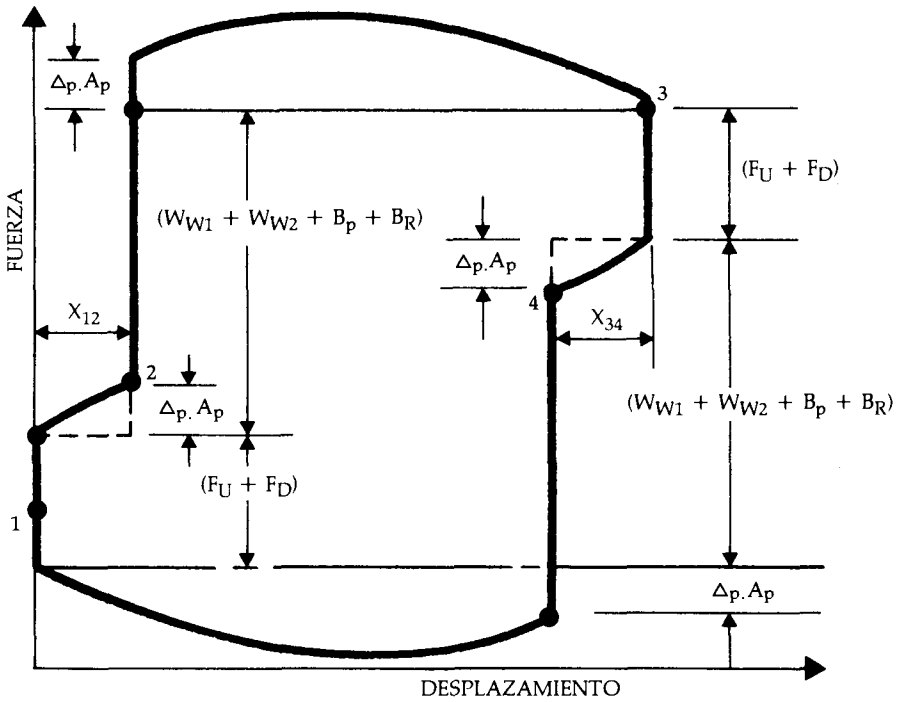
Fig. 2. Diagrama de desplazamiento de la fuerza.

Tras un análisis de las fuerzas que actúan sobre la varilla de pistón para cada recorrido, se puede construir el correspondiente diagrama de desplazamiento de la fuerza (Fig. 2). La forma rectangular normal del diagrama de desplazamiento de

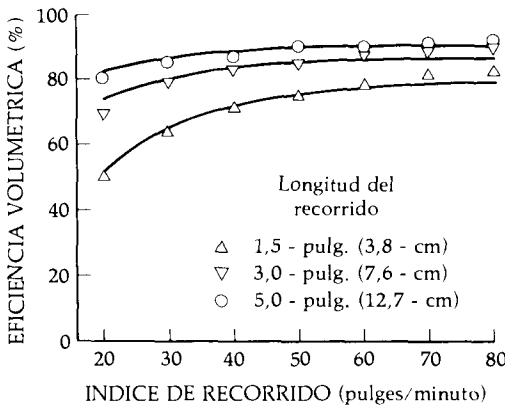
Fig. 3. Variación de la eficiencia volumétrica con la velocidad de la aplicación del recorrido para 3 longitudes de recorrido (líneas teórica y puntos de datos experimentales): distancia o intervalo de válvula, 0,113 pulg. (2,87 mm); peso de la válvula, 0,029 lb (fuerza) (13,15 g); relación, orificio/pistón, 16,4% y carga hidrostática, 230 pulg. (3,66 m).

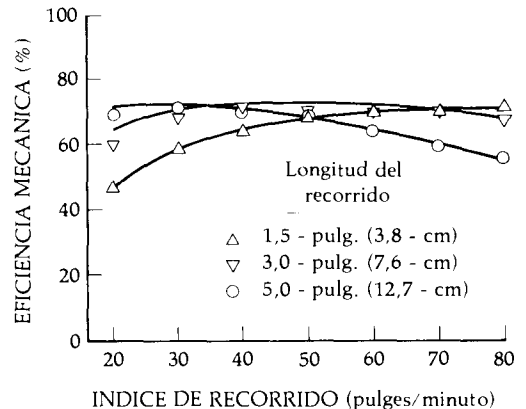
Fig. 4. Variación de la eficiencia con la velocidad de aplicación del recorrido para 3 longitudes de recorrido (líneas teóricas y puntos de datos experimentales): distancia o intervalo de válvula, 0,113 pulg. (2,87 mm); peso de la válvula, 0,029 lb (fuerza) (13,15 g); relación de área orificio/pistón, 16,4%; carga hidrostática, 230 pulg. (3,66 m).

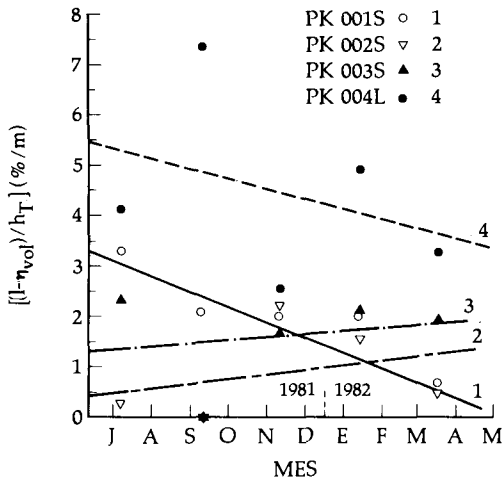
Fig. 9. Variación de $(1 - \eta_{vol})/h_T$ con tiempo calendario para cuatro bombas.

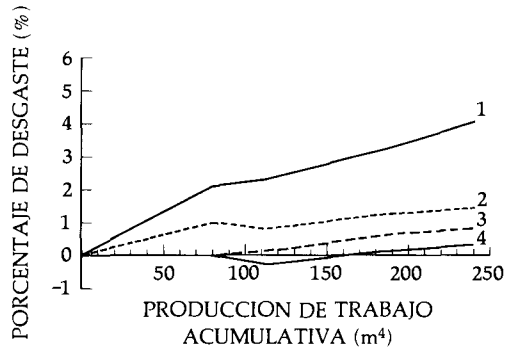
Fig. 10. Variación del desgaste con producción de trabajo acumulativa (total) para la bomba manual PK 001S: (1) casquillo de madera superior (0°); (2) casquillo de madera inferior (90°); (3) anillo de pistón superior; y (4) anillo de pistón inferior.
